AUTOSTRADA TÂRGU MUREȘ – TÂRGU NEAMȚ,  
SECȚIUNEA 2 MIERCUREA NIRAJULUI - LEGHIN

COMPANIA NAȚIONALĂ DE ADMINISTRARE A INFRASTRUCTURII  
RUTIERE (CNAIR) S.A.

# STUDIU DE EVALUARE A IMPACTULUI ASUPRA CORPURILOR DE APĂ PENTRU PROIECTUL „Autostrada Târgu Mureș – Târgu Neamț, Secțiunea 2 Miercurea Nirajului - Leghin ”

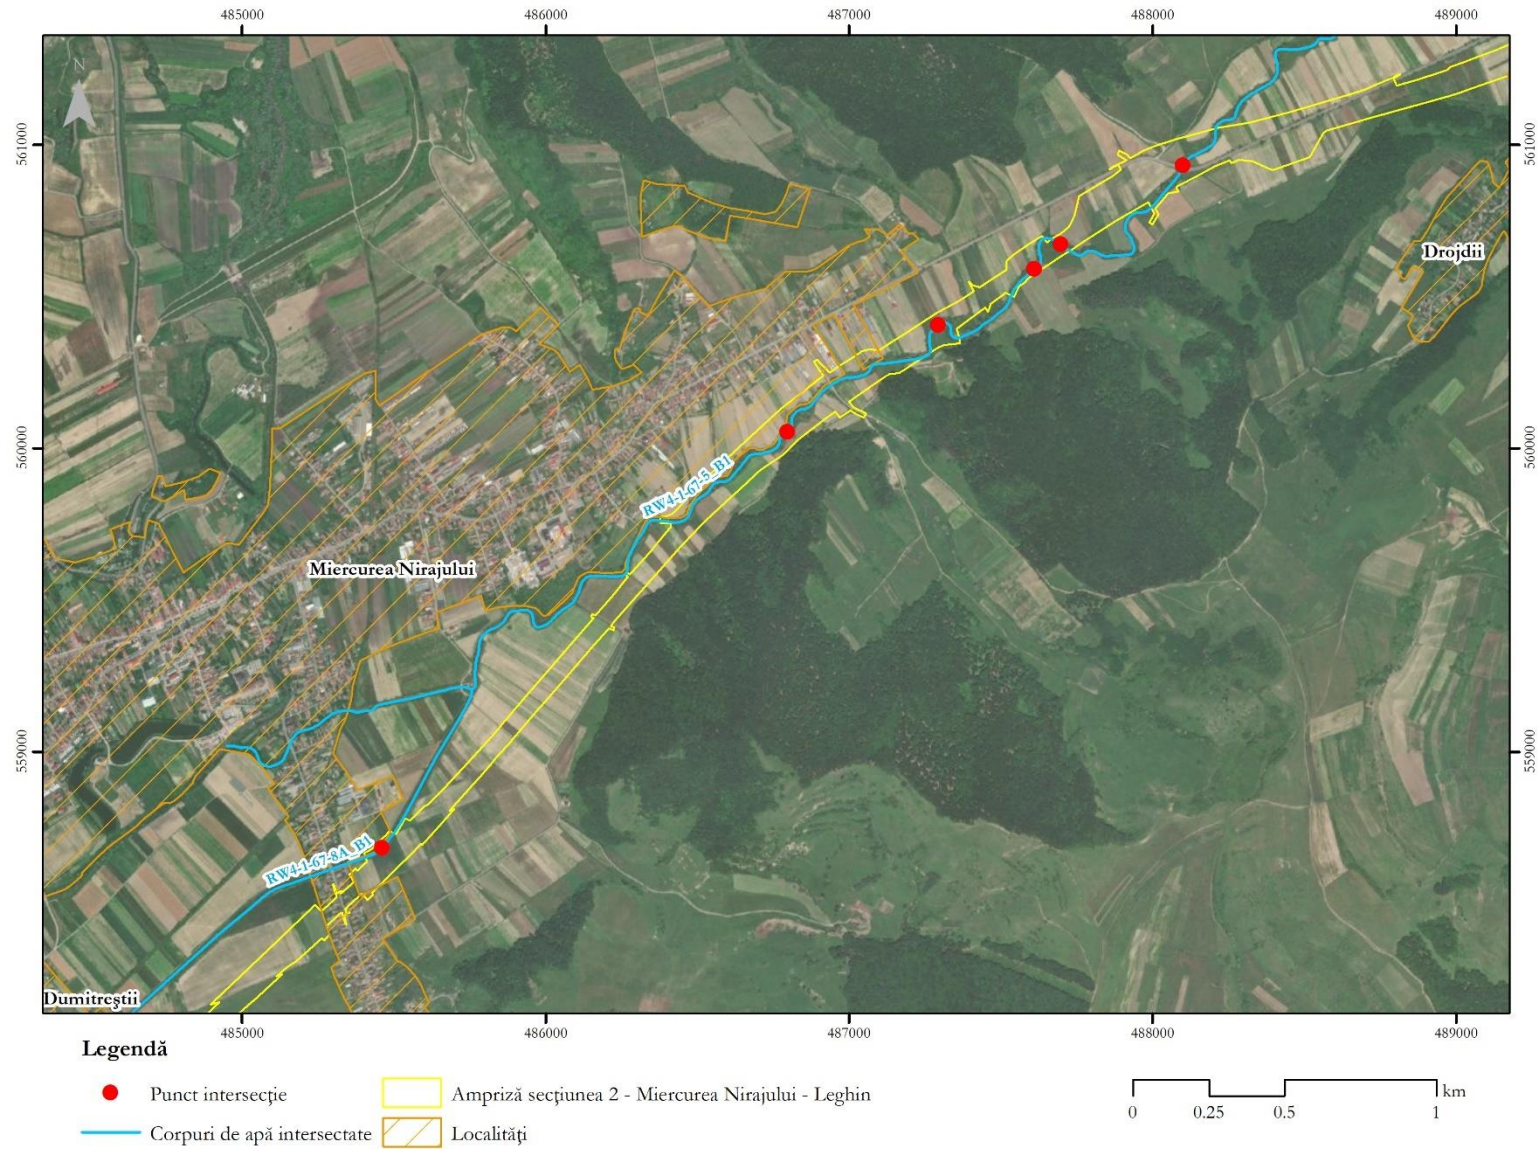
Figura nr. 3-1 Intersecțiile cu corpurile de apă zona Miercurea Nirajului

În figurile următoare sunt ilustrate zonele de intersecție ale traseului autostrăzii cu corpurile de apă de suprafață.

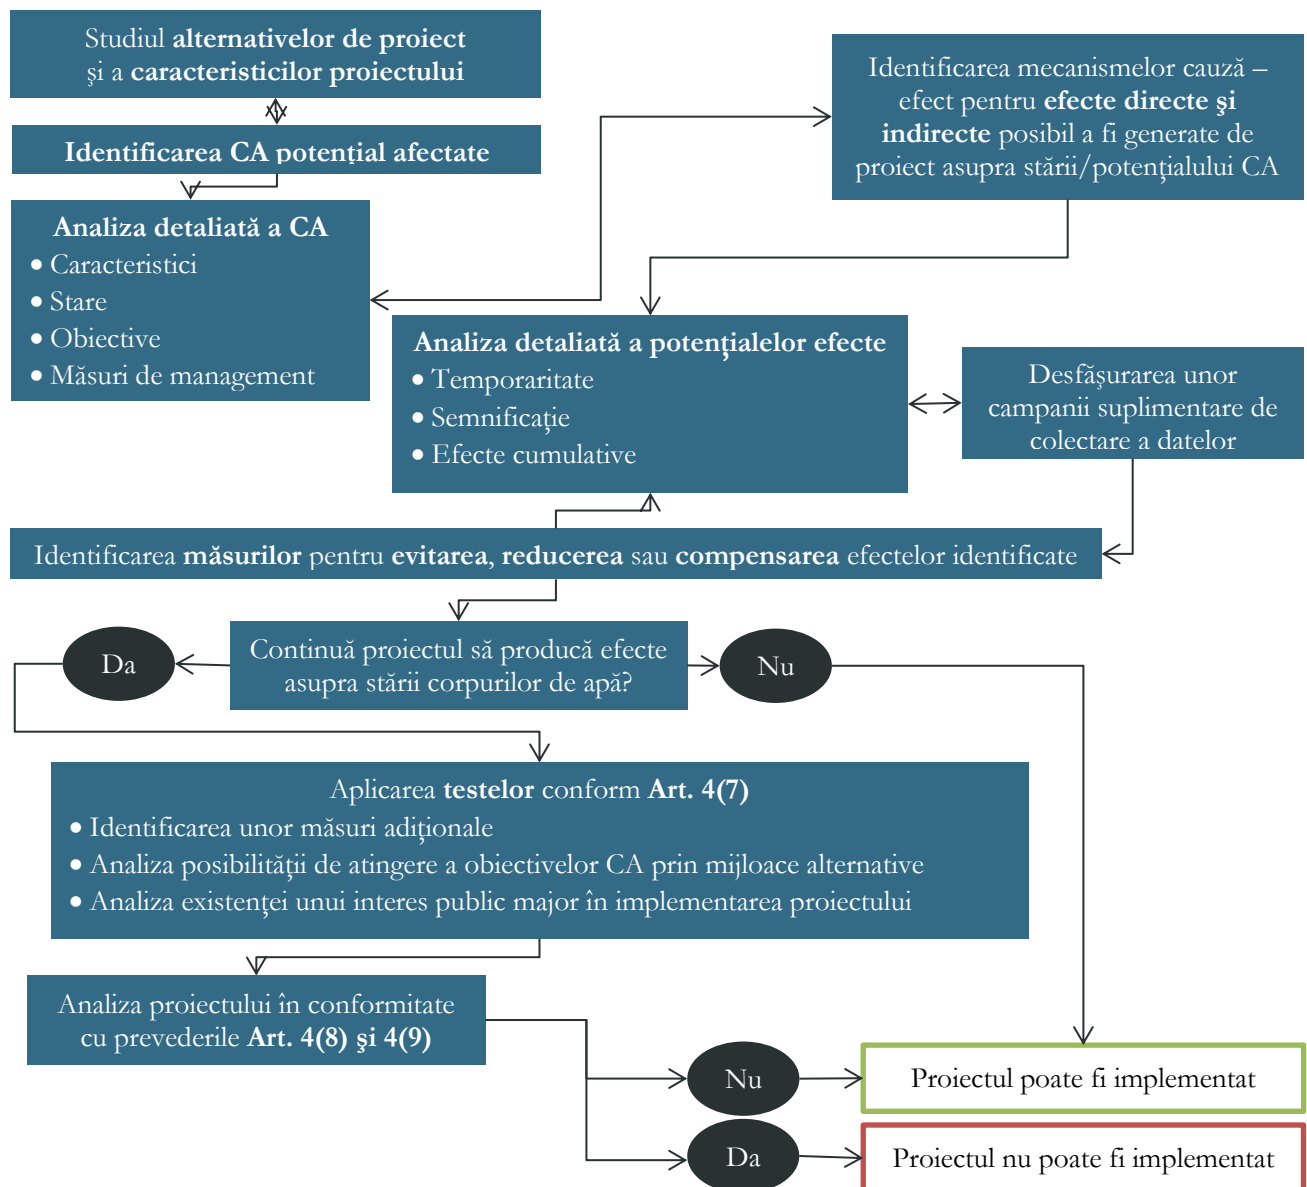
Figura nr. 4-1 Metodologia de evaluare a impacturilor asupra corpurilor de apă

Pentru elaborarea prezentului studiu, pe baza datelor și informațiilor existente la nivel național și internațional (inclusiv a Ghidului JASPERS, elaborat în 2018<sup>1</sup>) a fost alcătuită schema de mai jos. Aceasta a fost realizată pentru facilitarea procesului de analiză.
